リアルな逸脱とあるべき対応

2021年8月

関西医薬品協会
品質委員会
教育部会

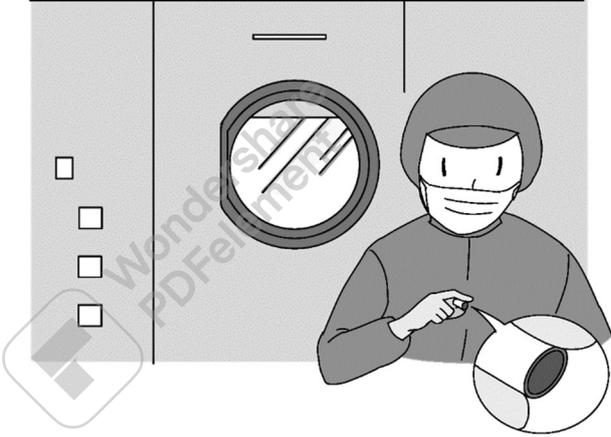
分類	異常・ 逸脱
区分	製造 ・試験・品質システム・供給者管理・その他
発生工程・場所	フィルムコーティング工程、コーティング室
異常・逸脱の内容	フィルムコーティング作業終了後に、品質部門が錠剤サンプルを試験したところ、全ての錠剤表面がいびつな状態であったため、外観試験で不合格となった。
調査内容及び調査結果	<p>・コーティング機の運転記録を確認すると、液流量の値が一定ではなく、通常時の値と違うことが分かった。また錠剤回収後、スプレー口にコーティング屑による詰まりが確認できた。このことからコーティング液の流れが阻害されていることが考えられたため、コーティング液の流路を調べると、調液タンクのフィルターにフィルム屑が詰まっていた。そのため、送液チューブ内のコーティング液の流れが不均一になり、一定量噴霧できなかつたため錠剤表面がいびつな状態になったと考えられた。</p>

原因	<ul style="list-style-type: none"> ・作業者は前回コーティング機を洗浄した際、洗浄手順を確認せずに行っており、フィルター及び送液ホース部分の洗浄が十分でなかったためフィルム屑がフィルターに詰まってしまった。 ・運転記録の液流量は一定ではなく下降傾向にあったが許容範囲内であったため逸脱とは認識しなかった。 ・作業者は運転記録時にデータの確認を行っていたが、噴霧状態及びスプレー口の目視確認は手順にないため行っていなかった。
製品品質への影響及び薬事的な影響	<ul style="list-style-type: none"> ・フィルムコート液は全量噴霧しており、錠剤表面の改善は不可能と判断した。外観試験は不合格であり、再コーティングすることは許されないことから使用不可とした。 ・他ロット、他製品について調査を行ったが、運転記録、外観試験に異常はなく、溶出性についても問題はなかったことからフィルム屑による影響は無いと判断した。
応急対応	不合格品表示し区分して保管した。

是正措置 (再発防止のための措置)	<ul style="list-style-type: none">・洗浄工程は重要であるため、必ず予め定められた洗浄手順に従って作業するように教育訓練を実施する。・送液チューブ洗浄に温水を使用していたが、重炭酸ナトリウム水を使用しフィルム層付着の低減を図る(変更計画、洗浄バリデーションを実施する)。・手順書及び運転記録書に、スプレー口詰まりの目視確認項目を追加する。
予防措置 (潜在的な不適合の発生に対する措置、水平展開等)	<ul style="list-style-type: none">・液流量異常時にアラートとなるように液流量設定幅を狭める。・改めて作業手順を遵守することの重要性について製造部門全体に教育訓練を実施する。・他製品の手順書及び運転記録書についても、スプレー口詰まりの目視確認項目を追加する。

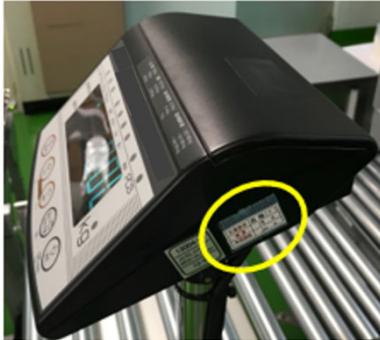
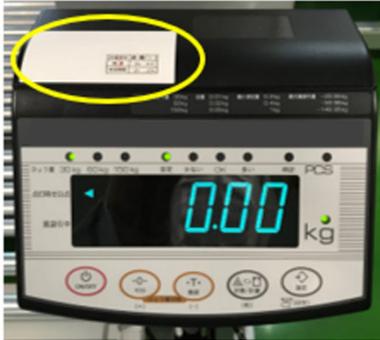
分類	異常・ <u>逸脱</u>
区分	<u>製造</u> ・試験・品質システム・供給者管理・その他
発生工程・場所	秤量室
異常・逸脱の内容	<p>製剤の原料（原薬）の秤量で使用した天秤が、校正期限切れであることに気づかず、そのまま使用した。</p> <p>秤量作業を行った現場担当者が、天秤の校正担当で、秤量作業を行った翌日に複数の天秤の校正を実施したが、その際に、当該天秤の校正が未実施であることに気づいた。</p>
調査内容及び調査結果	<p>工場内の天秤は数が多いため、年次の校正を3ヶ月間で3グループに分けて実施している。当該天秤は、計画通りであれば、校正実施済であるが、実施されておらず、記録もなかった。</p> <p>他の天秤については、計画通り校正が行われていた。また、当該天秤については、他ロット、他製品で、校正期限切れで使用されていないことを確認した。</p>
原因	<p>天秤の校正は、天秤の校正担当より計画的に行われるため、現場担当者に当該天秤は校正済であるという思い込みがあった。</p> <p>また、工場内の全ての天秤の校正を、担当者1名で実施しているが、校正の計画に対する実施記録について、現場担当者任せで責任者による実施確認がされておらず、計画が確実に実施されたことがチェックできる体制になっていなかった。</p>
製品品質への影響及び薬事的な影響	<p>応急対応により、秤量値が妥当であったと評価し、製品品質に影響なしと判断した。調査結果より、他ロット、他製品への影響もなし。</p> <p>通常通り製造工程を実施しているため、薬事的な影響もなし。</p>
応急対応	<p>当該天秤は、直ちに校正を実施し、合格であることを確認した。</p> <p>当該ロットは、作業を中断することなく、通常通り製造工程を実施し、製品化した。</p>

<p>是正措置 (再発防止のための措置)</p>	<p>校正の実施記録の様式を改訂し、担当者と責任者がダブルチェックするように変更し、計画通り確実に校正されるようにする。</p> <p>秤量作業の作業者が校正期限内であることを確認し、その記録を残す作業手順に変更した。</p> <p>また、校正シールを見やすい位置に貼るように変更した。</p> <div style="display: flex; justify-content: space-around; align-items: center;">

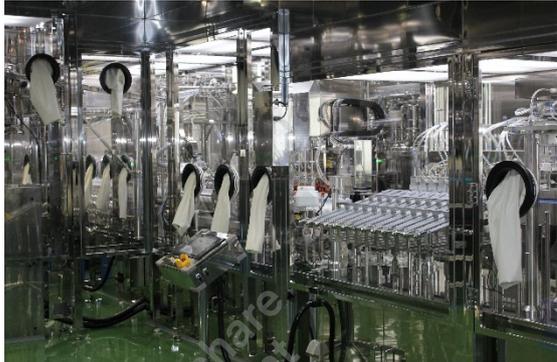
分類	異常・ <u>逸脱</u>
区分	<u>製造</u> ・試験・品質システム・供給者管理・その他
発生工程・場所	注射剤の充填工程
異常・逸脱の内容	<p>無菌医薬品の製造中、落雷により瞬停が発生し、充填設備及び空調設備が停止した。充填設備は RABS(無菌製剤の製造工程に用いられる無菌化装置)を採用しており、RABS 内の清浄度グレード A を担保するための空中浮遊微粒子、及び充填室の清浄度グレード B を担保するための室間差圧のデータが記録されておらず、要件を満たすことができなかつたため逸脱となった。</p>

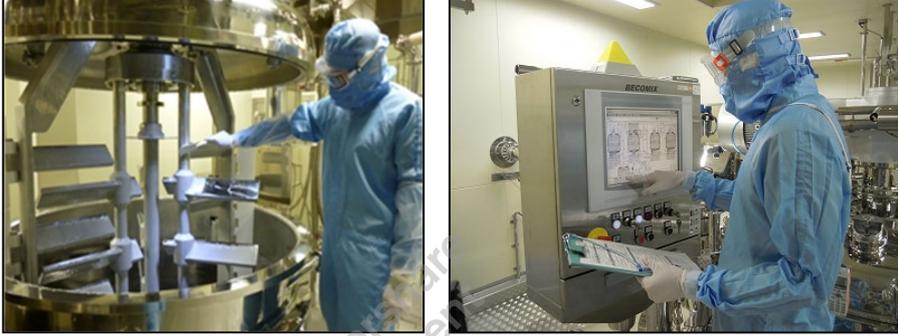
分類	異常・逸脱
区分	製造・試験・品質システム・供給者管理・その他
発生工程・場所	製剤の秤量調製
異常・逸脱の内容	<p>軟膏 A 製剤製造時、前工程である予製剤の調製工程において、作業者が生産途中に設備を高速運転から低速運転へ切り替え稼働していた。その後、工程検査時に製剤が本来乳化しないといけないところ、原料の粒子が沈殿し粘度が高い状態になっていることを確認した。作業者は次工程である投入作業を行ったが、粘度が高い状態となっていたため、設備に付着してしまい全量投入することが出来ず収率が標準から外れた。</p>

調査内容及び調査結果	<ul style="list-style-type: none"> ・ 作業者への聞き取り調査を実施した結果、通常糊状になることはなく異常を感じながらも、責任者へ連絡せず投入作業を実施した。 ・ 作業開始前に、製造指図、SOP の作業内容の確認を怠り、思い込みで作業を行った。 ・ 標準と違う操作（低速運転へ切り替えた）を実施した。
原因	<p>軟膏 B 製剤の調製で泡立ちを防止するために調製途中で低速運転に切り替える手順となっていたが、作業者はその作業と思い込み低速運転へと切り替えてしまった。調製機を共用していることから、SOP に 2 種類の手順が記載されており見間違いを起こしやすい状況であった。</p>
製品品質への影響及び薬事的な影響	<ul style="list-style-type: none"> ・ 粘度が高い状態となった作業は今回初めて起こった事象であり、秤量調製工程での発見であったことから含量均一性及び性状等確認を行い品質への影響はないと判断した。またそれまでのロットについては出荷試験にて異常がないことを確認している。
応急対応	<p>作業を中断した。</p> <p>出来上がった軟膏 A 製剤の品質試験を実施し、含量等に問題ないか確認。その後の作業については、指示書を発行し、速度変更の有無を確認する手順を追加し記録する。</p>

是正措置 (再発防止のための措置)	<ul style="list-style-type: none">・SOPについては軟膏 A 製剤と軟膏 B 製剤それぞれ別々の SOP に改訂し教育を実施する。・製造指図記録書へ乳化状態の確認項目を追加する。・作業途中で速度変更を行う場合の作業については指図の色を変更する。・異常を発見した際の対応を該当作業の有資格者へ再教育する。 (思い込み作業防止教育)・作業前には作業内容の確認をする。
予防措置 (潜在的な不適合の発生に対する措置、水平展開等)	<ul style="list-style-type: none">・他ラインで同様の手順がないか確認を行う。・作業の途中で速度変更が生じる作業については、指図の色を変えると共に、間違った設定をした場合アラートが出るように改造する。・泡立ちする製剤の原料を見直し及び調製条件の再設定を検討する。

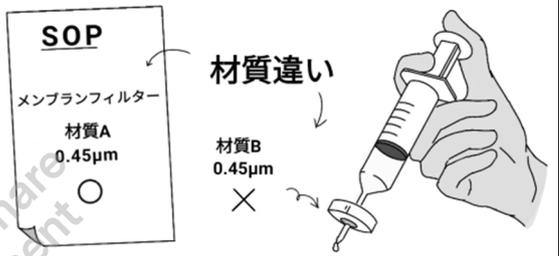
分類	異常・逸脱
区分	製造・試験・品質システム・供給者管理・その他
発生工程・場所	試験室
異常・逸脱の内容	規格外試験結果(溶出試験)
調査内容及び調査結果	<p>【調査内容】</p> <ul style="list-style-type: none"> ・検体の保管状態に問題はなかった。 ・試験責任者が、試験 SOP 及び試験指図記録書を参照しながら、試験者にヒアリングを行った。 ・メンブランフィルターについて、材質 A の孔径 $0.45\mu\text{m}$ を使用することが規定されているが、材質 B の孔径 $0.45\mu\text{m}$ のものを使用していた。 ・材質 B の孔径 $0.45\mu\text{m}$ のメンブランフィルターを使用する試験方法は、同日に実施する別品目の試験方法であり、試験者は確認することなくメンブランフィルターを取り違えていた。 ・メンブランフィルターの材質が異なると、規格に適合しない場合がある。 ・試験 SOP には材質が記載されて、承認されていた。 ・試験指図記録書には、材質及び孔径は記載されていなかった。 ・試験者は、試験 SOP により材質を確認することを怠っていた。

原因	<ul style="list-style-type: none"> ・試験者はメンブランフィルターの孔径 $0.45\mu\text{m}$ のものを使用していたが、材質は異なっていた。 ・材質が異なったことによりフィルターに製剤成分が吸着し、結果に影響を及ぼしたと考えられた。 ・試験者が試験 SOP を確認して作業を実施していなかった。 ・試験者はメンブランフィルターの影響を理解していなかった。
製品品質への影響及び薬事的な影響	<ul style="list-style-type: none"> ・製品品質への影響はあるかもしれない。 ・メンブランフィルターの孔径は製造販売承認書に「$0.45\mu\text{m}$ 以下」と記載されているため、薬事的な影響はない。
応急対応	<ul style="list-style-type: none"> ・SOP に記載されているメンブランフィルターで試験を実施し、規格に適合することを確認した。この結果、製品品質への影響はなしとなった。

是正措置 (再発防止のための措置)	<ul style="list-style-type: none">・試験指図記録書を改訂し、使用するメンブランフィルターについて、孔径、材質等を記載する。・試験指図記録書の改訂について、試験者にメンブランフィルターの孔径及び材質の影響も含め、教育を実施する。
予防措置 (潜在的な不適合の発生に対する措置、水平展開等)	<ul style="list-style-type: none">・試験者に、メンブランフィルターの孔径、材質等の重要性あるいはそれらの違いが試験結果に及ぼすリスクについて再教育を実施するとともに、溶出試験において、どの品目にどの材質のメンブランフィルターを使うか、再教育を行う。

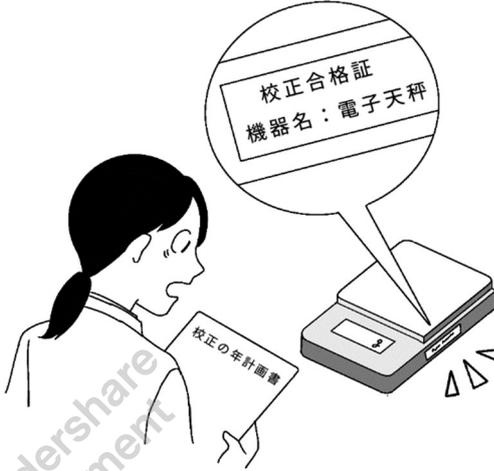
分類	異常・ <u>逸脱</u>
区分	製造・ <u>試験</u> ・品質システム・供給者管理・その他
発生工程・場所	試験室
異常・逸脱の内容	<p>精密天秤の日常点検に使用している点検用分銅（E2 クラス、100g 分銅）について、定期点検の期日（2018 年 12 月）が切れたまま使用していることが判明した。</p>

調査内容及び調査結果	<p>【調査内容】</p> <ul style="list-style-type: none"> ・ 日常点検用分銅の校正期限が 1 か月超過していた（有効期間 1 年）。 ・ 分銅の校正は責任者（計量管理主任者）により承認された年間計画に基づき実施される。 ・ 分銅の校正実施日の確認は、校正担当者（社内計量士）が年間計画を確認して実施する。 ・ 校正担当者は、年間計画の内容を見誤り、校正実施を失念した。 ・ 校正期限は、分銅収納容器に貼付されている校正合格証により試験者が確認する。 ・ 校正合格証には、校正実施日の記載があり、校正期限の記載がなかった。 ・ 天秤の日常点検時、分銅の校正期限を確認する手順はない。（分銅の使用記録（日常点検記録）には、分銅の校正期限の確認記録はない。） ・ 試験者は校正期限を確認せずに使用しており、期限超過後に気づかなかった。
原因	<ul style="list-style-type: none"> ・ 校正担当者が年間計画を確認し、校正を実施する手順であり、シングルチェックのみで実施していたため、校正担当者の計画見落としが発生した。（責任者と校正担当者の責任体制明確化不足） ・ 試験者が校正期限を確認する手順がないため、校正期限を確認せずに、分銅を使用した。（校正期限を確認する手順の不備）

製品品質への影響 及び 薬事的な影響	・ 応急対応の項参照。
応急対応	・ 点検済みの精密天秤及び、点検済みの同クラス 100g 分銅を用いて分銅の器差の比較確認を行い、規定範囲内であることが判った。この対応により、期限超過中に日常点検を実施した天秤の使用について問題はないと判断でき、製品品質への影響はなしとなった。 ・ 点検用分銅を外部校正に出し、適合であることを確認した。 ・ 薬事的な影響はない。
是正措置 (再発防止のための措置)	・ 校正担当者（社内計量士）による一元管理を実施する。 ・ 校正合格証に次回校正年月日を記載するように改訂する。
予防措置 (潜在的な不適合の発生に対する措置、水平展開等)	・ 天秤の日常点検時、分銅の校正期限を確認する手順を加える。 ・ 分銅収納容器に貼付されている校正合格証（次回校正年月日）を分銅使用時に確認できる（目に入る）位置に貼りかえる。 ・ 製造所内で他の試験機器の日常点検時に使用する器具類において、校正期限を確認する手順を加える。

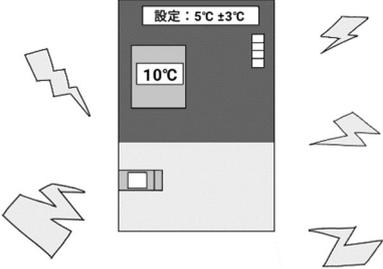
分類	異常・ 逸脱
区分	製造・ 試験 ・品質システム・供給者管理・その他
発生工程・場所	試験室
異常・逸脱の内容	<p>安定性試験のために、40°C6M の保管が終了した検体について、有効成分の定量試験を開始するまでの間、冷蔵庫（管理温度：5±3°C）に保管していたが、冷蔵庫が故障し、10°Cとなった。冷蔵庫については定期的に温度確認を目視で実施しており、温度記録より最長 23 時間管理温度から外れていた可能性があると考えられた。</p>

調査内容及び調査結果	<p>当該冷蔵庫の故障原因について、</p> <ul style="list-style-type: none"> ・吸込口フィルター目詰まりがないか ・吸込口又は吹出口を障害物がふさいでいないか ・送風機ファンが稼働しているか ・設置場所の温度が上昇していないか <p>などの確認を実施した上、業者に点検修理を依頼した。</p>
原因	温度異常があっても警報音がならない冷蔵庫を使用していた。
製品品質への影響及び薬事的な影響	<p>管理温度で保管されておらず、品質への影響が懸念されるが、保管温度が管理温度より高く、よりワーストな条件になっていることから特に対処を実施しないこととした。</p> <p>平均キネティック温度（MKT 値）の確認などを行い考察する。</p>
応急対応	安定性試験検体を移動し、冷蔵庫の修理を実施した。
是正措置 （再発防止のための措置）	累積使用時間に対応した点検を行うこととした。
予防措置 （潜在的な不適合の発生に対する措置、水平展開等）	<p>老朽機器の定期的な更新手順を作成した。</p> <p>また、温度異常時に警報が鳴るシステムを導入することとした。</p>

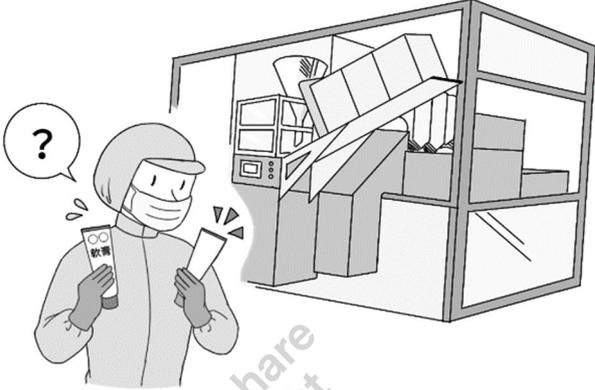
分類	異常・逸脱
区分	製造・試験・品質システム・供給者管理・その他
発生工程・場所	包装工程
異常・逸脱の内容	<p>軟膏製剤の充填時に、当該製品名印字のある充填チューブのなかに、印字のない別製品のチューブが系外排出されているのが発見された。</p>

調査内容及び調査結果	<p>受入試験は抜き取り検査であり、印字のないチューブは検出されず生産に使用された。供給者由来と判断し、チューブ製造業者に調査を依頼した。</p> <p>チューブ製造業者にて調査した結果、これまで当該製品 A のチューブのみが製造ラインで製造されていたが、新たに別製品 B のチューブ製造が同ラインに追加された。別製品 B のチューブの試製を実施した際のラインクリアランスの不十分さから、次製造の当該製品 A のチューブに別製品 B のチューブが混入したものと判明した。</p>
原因	<p>チューブ製造業者の試製時には実製造と同レベルのラインクリアランスを実施するべきであるが、実施されていなかった。また、機器使用ログに試製についての記載がなく、次の製造の際にラインクリアランスの不備が検出できなかった。</p>
製品品質への影響及び薬事的な影響	<p>製品名の印字がない製品が混入している可能性があり、薬事的影響はある。</p> <p>今回のロットに限定的なものであり、本逸脱は他ロット、他製品への影響はない。</p>
応急対応	<p>印字なしのチューブが発見されたチューブロットを使用して充填された軟膏について、すべてを目視確認、検品作業を実施した。未使用のチューブロットについても検品作業を実施した。その結果、印字のないチューブは検出されず、製品品質及び薬事的な影響は無いと判断した。</p>

是正措置 (再発防止のための措置)	チューブ製造業者に再発防止を依頼した。チューブ製造業者から、再発防止対策として下記3点があげられた。臨時監査にて、再発防止策が適切に実施されたことを確認した。 1)試製時にラインクリアランスを実施する 2)試製時を含めて機器使用ログを使用する 3)開発担当者への教育を実施
予防措置 (潜在的な不適合の発生に対する措置、水平展開等)	供給者管理手順に従って、同チューブ製造業者に対して評価・ランク付けを実施し、リスクレベルに応じて監査頻度・取決め事項を定めて管理を行う。同様の資材業者に対して事象を紹介し注意喚起を行う。

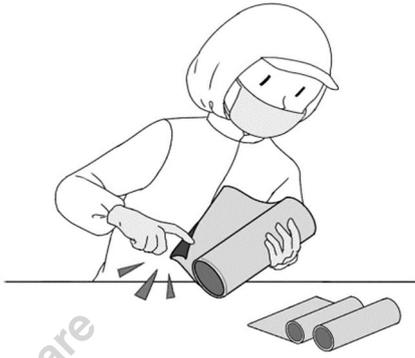
分類	異常・ <u>逸脱</u>
区分	製造・試験・品質システム・ <u>供給者管理</u> ・その他
発生工程・場所	製剤工程
異常・逸脱の内容	<p>貼付剤に使用するライナーフィルム（PP）の巻き方向が、通常の逆巻きで資材業者より納入されていた（受け入れ試験時にはこれを確認できなかった）。逆巻きの場合、印刷面が上下逆になり製品外観不適合により製品化不可となるため、製造作業を中止した。貼付剤の膏体は経時で硬化してしまう為、膏体は製品化不可となった。</p>

調査内容及び調査結果	資材業者へのヒアリングを実施した結果、印刷業者とエンボス加工業者を経由して資材業者へ納入されており、印刷業者からエンボス加工業者への納入状態が通常と逆になっていたことが判明した。資材業者の仕様書には印刷の向きまでは指定されていなかった。
原因	印刷業者からエンボス加工業者への納入時に印刷面が逆巻きとなっていたため。印刷業者では巻き方向が逆向きになっていると貼付剤の製造に影響するという認識がなく、向きの確認は行っていなかった。
製品品質への影響及び薬事的な影響	ライナーフィルムの印刷が逆となるため、製品外観品質に重大な影響を及ぼす。影響範囲は当該ロットのみ。
応急対応	正常なライナーフィルムの在庫がなく、展膏作業を中断した。貼付剤の膏体は経時で硬化してしまう為、当該ロットの膏体は廃棄とした。
是正措置 （再発防止のための措置）	<p>エンボス加工業者にて、エンボス加工の際に印刷面と柄を確認する手順を追加した。仕様書にも巻きの状態（印刷方向）を追加してエンボス加工業者と取決めを交わすこととした。</p> <p>さらに、印刷業者でもフィルムの巻き方向を確認する手順を追加する是正措置を追加した。</p> <p>資材の受け入れ試験時に実サンプルにて巻きの状態（印刷方向）を確認する手順とする。</p> <p>予備資材を常に確保しておく。</p>

予防措置 (潜在的な不適合の発生に対する措置、水平展開等)	他の資材加工業者（一次・二次包装）についても、リスク評価を行い、リスクレベルに応じた監査の頻度、及び取決めの締結を実施する。
----------------------------------	--

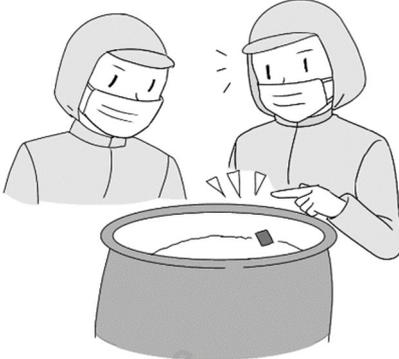
分類	異常・逸脱
区分	製造・試験・品質システム・供給者管理・その他
発生工程・場所	製剤工程
異常・逸脱の内容	<p>整粒機に前工程の乾燥品を補充しようとした際に、2 バッチ中の 2 バッチ目の乾燥品の表面に目視で確認可能な青いビニール片のようなものを発見した。</p>

調査内容及び調査結果	<p>異物は IR 測定の結果、シリコンゴムであった。製造現場で使用している類似物には手袋があるが、その材質は白色の塩化ビニールであり、青色の材質の使用はない。その他製造現場でシリコンゴムの使用及び持ち込みはなく、当該 2 バッチ目に使用した原料（賦形剤）の製造設備に由来する異物と考えられた。</p>
原因	原料（賦形剤）由来異物
製品品質への影響及び薬事的な影響	<ul style="list-style-type: none"> ・当該 2 バッチ目について、整粒品の一部の目視検査および全量の篩過を実施したことにより、青色異物は適切に排除されており、当該バッチの製品品質への影響はないと判断した。 ・同一メーカー原料ロットを使用する 1 バッチ目には異物混入は見当たらなかったため、当該 2 バッチ目のみの事象と判断する。 ・良品に異物が混入したまま出荷された場合、異物がロット全体に混入している可能性も否定できないため、回収の要否の判断も必要である。 ・薬事的な影響はない。
応急対応	<ul style="list-style-type: none"> ・処置：整粒品 2.0kg（各バッチの 2.5%相当）を、ステンレスバットに薄く延ばして目視検査した。整粒品全量を 42 号篩で篩過し、ON 品を目視確認した。その結果 2 バッチ目から目視で青色異物 2 つを確認し、除去した。又、青色異物が粉碎されないこと及びメーカーから青色異物の元となった設備に薬剤を汚染するような成分の付着はないことも確認した。 ・1 バッチ目には異物混入しておらず、2 バッチ目も当該篩過によって青色異物を除去しているため、混合工程以降に進めた。

是正措置 (再発防止のための措置)	原料メーカーへ調査依頼を行った。原料メーカーから原因の調査結果及び再発防止策の報告を受け、その内容を了承した。 又、当該原料に対して、受け入れ試験時の採取梱包数が1梱包であったところ、入荷梱包数に応じた採取数として受け入れ試験を強化した。
予防措置 (潜在的な不適合の発生に対する措置、水平展開等)	当該原料メーカーに対して監査の頻度を5年→3年と上げて管理を強化した。 また、異物混入に関する教育の強化も要請した。

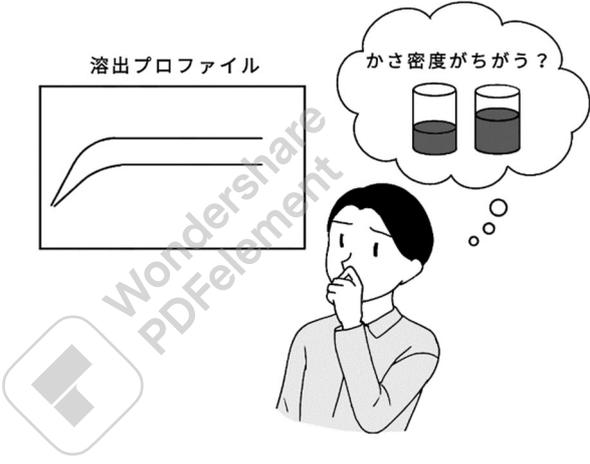
分類	異常・逸脱
区分	製造・試験・品質システム・供給者管理・その他
発生工程・場所	試験
異常・逸脱の内容	錠剤の溶出試験で規格を外れた。
調査内容及び調査結果	<p>製造、試験に問題は認められなかった。</p> <p>原因を調査したところ、過去のロットに比べて原薬のかさ密度が小さく、製剤の溶出性に影響したと判断した。原薬の規格項目にかさ密度は設定されていない。原薬当該ロットの製造方法において、過去のロットから変更（製造指図に記載のない細かな操作の変更であり、製造パラメーターに変更はない）があり、このことが原因で、かさ密度が小さくなっていることが判明した。</p>

原因	<ul style="list-style-type: none"> ・原薬製造方法の細かな操作の変更 ・上記変更による原薬品質の変化（かさ密度が小さくなった）
製品品質への影響及び薬事的な影響	<ul style="list-style-type: none"> ・溶出規格試験結果の不適合であり、製品品質に影響する。 ・当該製剤が承認規格の不適合のため不合格とした。 ・市場品への影響や承認書の変更はなく、薬事的な影響はない。
応急対応	当該ロット製剤は不合格品置場に区分し、OOS 手順に従い調査を開始し、調査結果完了後に原薬及び製剤を廃棄した。
是正措置 (再発防止のための措置)	<ul style="list-style-type: none"> ・原薬製造所で今回変更された操作を既存の操作に戻し、正しく行われるよう操作手順を製造指図記録に追加する。 ・原薬製造所での許容される原薬かさ密度を特定し、原薬出荷規格に入れる（規格試験法を改訂する）。

<p>予防措置 (潜在的な不適合の発生に対する措置、水平展開等)</p>	<ul style="list-style-type: none">・原薬製造所との品質管理契約書に反映させる。・操作方法の変更時に原薬品質への影響の検証・評価（必要に応じて製剤での評価）の実施を求める。・製造方法の変更時における連絡体制手順の見直し（製造方法の変更は、変更前に事前に連絡すること）。・当該製造所での類似工程を経る他原薬への影響を考慮し、他品目の原薬かさ密度の規格設定の有無について各原薬メーカーに確認する。 規格設定済みであれば、許容値とその妥当性を確認する。 規格設定されていないのであれば、規格設定し、許容値を明確化する。
--	---
