リアルな逸脱とあるべき対応

2021年8月

関西医薬品協会
品質委員会
教育部会

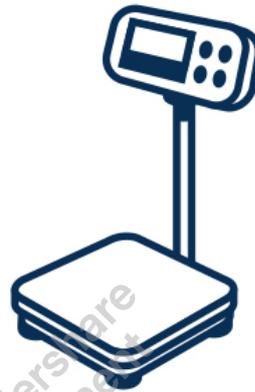
分類	異常・ <u>逸脱</u>
区分	<u>製造</u> ・試験・品質システム・供給者管理・その他
発生工程・場所	秤量室
異常・逸脱の内容	<p>製剤の原料（原薬）の秤量で使用した天秤が、校正期限切れであることに気づかず、そのまま使用した。</p> <p>秤量作業を行った現場担当者が、天秤の校正担当で、秤量作業を行った翌日に複数の天秤の校正を実施したが、その際に、当該天秤の校正が未実施であることに気づいた。</p>
調査内容及び調査結果	<p>工場内の天秤は数が多いため、年次の校正を3ヶ月間で3グループに分けて実施している。当該天秤は、計画通りであれば、校正実施済であるが、実施されておらず、記録もなかった。</p> <p>他の天秤については、計画通り校正が行われていた。また、当該天秤については、他ロット、他製品で、校正期限切れで使用されていないことを確認した。</p>
原因	<p>天秤の校正は、天秤の校正担当より計画的に行われるため、現場担当者に当該天秤は校正済であるという思い込みがあった。</p> <p>また、工場内の全ての天秤の校正を、担当者1名で実施しているが、校正の計画に対する実施記録について、現場担当者任せで責任者による実施確認がされておらず、計画が確実に実施されたことがチェックできる体制になっていなかった。</p>
製品品質への影響及び薬事的な影響	<p>応急対応により、秤量値が妥当であったと評価し、製品品質に影響なしと判断した。調査結果より、他ロット、他製品への影響もなし。</p> <p>通常通り製造工程を実施しているため、薬事的な影響もなし。</p>
応急対応	<p>当該天秤は、直ちに校正を実施し、合格であることを確認した。</p> <p>当該ロットは、作業を中断することなく、通常通り製造工程を実施し、製品化した。</p>

<p>是正措置 (再発防止のための措置)</p>	<p>校正の実施記録の様式を改訂し、担当者と責任者がダブルチェックするように変更し、計画通り確実に校正されるようにする。</p> <p>秤量作業の作業者が校正期限内であることを確認し、その記録を残す作業手順に変更した。</p> <p>また、校正シールを見やすい位置に貼るように変更した。</p> <div style="display: flex; justify-content: space-around; align-items: center;">

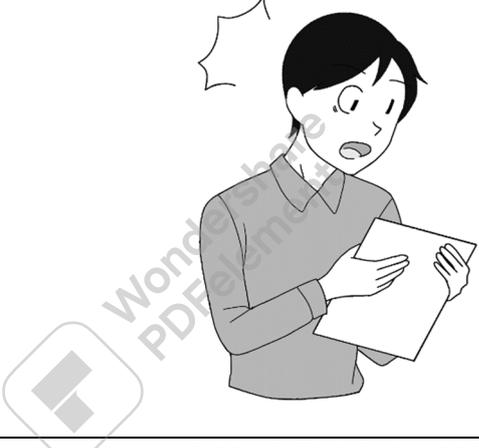
事例 5

分類	異常・逸脱
区分	製造・試験・品質システム・供給者管理・その他
発生工程・場所	品質管理課 試験室
異常・逸脱の内容	<p>承認取得直後の製品製造において、製造に使用される添加剤（水酸化ナトリウム）で承認書に記載されている規格（日局）ではなく、承認書記載とは違った規格（食添）で試験実施されていた。</p> <p>上記事項が確認されたタイミングは製造終了後で、製品出荷前の試験データ確認中であった。</p> <p>当該添加剤は pH 調節剤であり、通常は製造する溶液の pH 調整で使用されているが、当該ロットは塩基性へ調整する必要がなかったため、実際には使用されていなかった。</p>

調査内容及び調査結果	<p>水酸化ナトリウムは日局、食添の規格を有する添加剤で使用する製剤によって、受入規格が異なっていた。</p> <p>受入時点では当該添加剤がどの製剤に使用され、その製剤の承認規格に応じた試験指図が必要だが、日局、食添のどの規格で使用するかは生産計画が決まるまで分からない。</p> <p>なぜ間違った規格で試験指図が発行されたのかについて調査したところ、試験指図を作成するときに承認書の記載事項と照合せずに、過去の慣例から食添と思い込み、ダブルチェックもされていなかった（添加剤は当該品目で初めて日局規格となった。今までの製造品目は全てが食添で承認書に記載されていた。）。</p> <p>認取得直後であるため、日局規格に対しては初回試験となる。</p> <p>試験マニュアルの作成時に技術移管時の情報共有が不十分であり、さらに承認書の試験法との齟齬チェックを忘れていた。</p> <p>今までと同様に通常の入受試験は食添であると試験責任者が判断したため、日局規格を試験指図していなかった。</p>

原因	試験マニュアルを作成するときのシステムの欠陥
製品品質への影響 及び 薬事的な影響	<ul style="list-style-type: none">・出荷判定前に後追いで規格適合を確認したため、製品品質への影響はない。・初回製造ロットであったため、他ロットに影響はない。また、他品目に同様の事例がないかを確認したが、複数の規格を保有している添加剤は2品目あり、取り間違えたことはなかった。・承認書記載事項に修正は必要ないことから薬事的な影響はない。
応急対応	<ul style="list-style-type: none">・当該添加剤については後追いで、日局試験を実施し、適合を確認した。
是正措置 (再発防止のための措置)	<ul style="list-style-type: none">・試験指図書作成時の確認方法の見直し。・技術移管時の手順の整備（見直し）を行う・承認直後の試験指図書時に試験責任者のチェック方法の見直し。・日局、食添等、受入規格が複数あるものは全ての規格の試験を実施し、適合を確認する。
予防措置 (潜在的な不適合の発生に対する措置、水平展開等)	<ul style="list-style-type: none">・他の原料において受入規格が複数あるものがないかを確認し、複数の規格があるものは全ての規格の試験を実施し、適合を確認した上で製造に使用する手順とした。

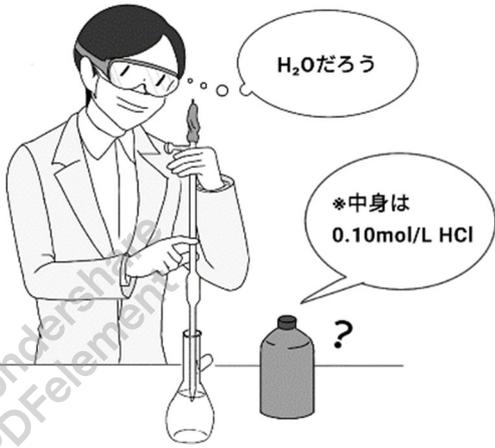
事例 6

分類	異常・ <u>逸脱</u>
区分	製造・ <u>試験</u> ・品質システム・供給者管理・その他
発生工程・場所	品質管理課 試験室
異常・逸脱の内容	溶出規格値が 15 分間で 75%以上のところ、73.0%の結果が試験データ確認時に確認された（通常ロットは 80.0%程度の結果）。
調査内容及び調査結果	<p>調査の結果、試験者が試験手順書を読み間違え、希釈する溶液として試験用水を用いることが正しいところを、同じ日に別品目の試験を実施している別の試験者が調製した 0.10 mol/L 塩酸で希釈していた。別品目の希釈溶液が試験用水であると試験者が思い込んでいた。</p>

原因	<ul style="list-style-type: none"> ・試験者の思い込みで試験を実施した。 ・調製試薬の表示の不徹底 ・5S の不足（整理・整頓の不徹底）
製品品質への影響及び薬事的な影響	<ul style="list-style-type: none"> ・正しい手順で調製をしたところ、通常ロットのトレンド内の値（3σの範囲内）が検出され、規格に適合しているため、製品品質への影響はない。 ・承認書記載事項に修正は必要ないことから薬事的な影響はない。
応急対応	<ul style="list-style-type: none"> ・試験者間で当該事象について共有し、注意喚起を行った。
是正措置 （再発防止のための措置）	<ul style="list-style-type: none"> ・希釈溶液の容器に表示を見やすくするように変更した。 ・手順書を間違えにくい記載内容に改訂した。
予防措置 （潜在的な不適合の発生に対する措置、水平展開等）	<ul style="list-style-type: none"> ・調製した希釈溶液には別途、調製記録を作成するルールとし、その中で固有の番号を付番することにした。調製した希釈溶液の表示部分には内容物と固有の番号が見やすく、表示されている。試験記録にはその固有番号を記録するルールにした。

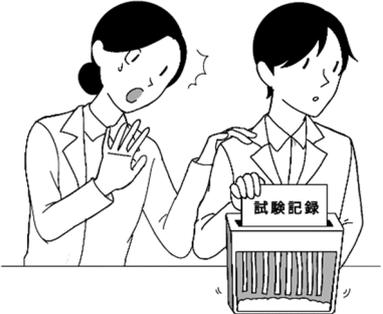
事例 7

分類	異常・ 逸脱
区分	製造・ 試験 ・品質システム・供給者管理・その他
発生工程・場所	試験室
異常・逸脱の内容	<ul style="list-style-type: none"> ・試験記録 (Original) の紛失。 ・コピー保存が必要なチャート (感熱紙) を試験記録に貼付してコピーした後に、不要な紙をシュレッダーにかけた際に、当該試験の感熱紙が貼付してある試験記録をシュレッダーで廃棄した。

調査内容及び調査結果	<ul style="list-style-type: none"> ・コピーした試験記録 (true Copy) から当該試験結果に異常がないことを確認したのち、逸脱手順により処理した。 ・感熱紙や試験記録類の取り扱い方法 (コピー、廃棄) の変更
原因	<ul style="list-style-type: none"> ・整理整頓が出来ていない他の書類と混じって廃棄した (Man : 過失)。 ・生データ (感熱紙) の取り扱い SOP が不十分 (Method)。 SOP では生データ (感熱紙) をコピーした際に、そのコピーが True Copy である事を記載し、生データ (感熱紙) と共に保管すると記載していなかった。 ・感熱紙を用いる機械を使用していること (Machine)。
製品品質への影響及び薬事的な影響	<ul style="list-style-type: none"> ・コピーした試験記録 (True Copy) から品質に問題が無いことは確認した。感熱紙が貼付してある試験記録を廃棄してしまったと言う保管上の逸脱であるため、再試験の実施は行わない。 ・薬事的な影響はない。
応急対応	コピーした試験記録 (True Copy) から当該試験結果に異常がないことを確認した。
是正措置 (再発防止のための措置)	<ul style="list-style-type: none"> ・生データをシュレッダーにかけられる環境に問題があるため、試験室からシュレッダーを撤去した。 ・生データ (感熱紙) や試験記録類の取り扱いに関する SOP を見直し、教育訓練を実施する。 ・感熱紙を使用しない機械へ買替する。

予防措置 (潜在的な不適合の発生に対する措置、水平展開等)	<ul style="list-style-type: none"> ・最終ファイリングするまでは、ロット毎に試験記録をクリアファイル等に入れて他の書類と混じることが無い様に気を付け、速やかに保管する。

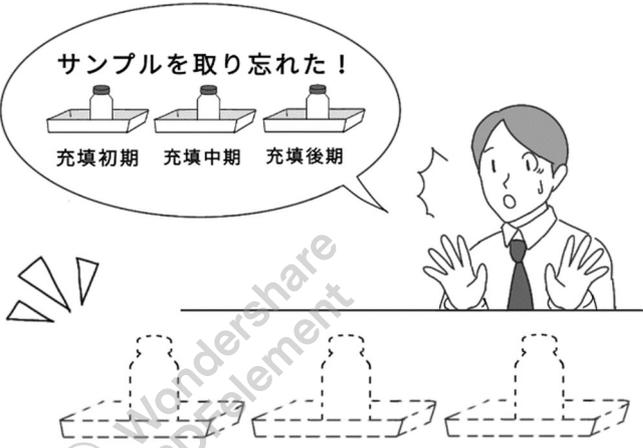
事例 1

分類	異常・逸脱
区分	製造・試験・品質システム・供給者管理・その他
発生工程・場所	製剤工程
異常・逸脱の内容	<p>充填機追加の変更バリデーション時、当該ロットは充填機の変更バリデーション対象ロットの2ロット目であることに気が付かず、充填・熔閉工程での初期・中期・後期のバリデーションサンプルを採取し忘れたことに製造終了時点で気づいた。</p>

調査内容及び調査結果	<p>製剤3課は当該ロットがバリデーション対象ロットであることに気が付かず、また製造前に生産技術課からサンプリング指示を送付していなかった。この変更のバリデーションはコンカレント対象であったため、生産技術課がバリデーション対象2ロット目の製造がいつ実施されるかを把握できていなかった。</p>
原因	生産技術課、生産計画部門と製剤3課との間の情報共有が不十分であった。
製品品質への影響及び薬事的な影響	充填性能の評価、中間製品の試験が出来ないため、品質及び薬事的影響の可能性を有りと判断した。
応急対応	製品トレーは充填順に集積されているので、サンプリング指示を発行して異物検査前の製品トレーより、充填初期・中期・後期のサンプリングを実施した。バリデーション結果及び中間製品試験結果に問題ないことを確認して製品化した。

是正措置 (再発防止のための措置)	生産計画部門と生産技術課で生産予定を共有することで、生産技術課から確実に製造指図に添付するサンプリング指示を出す運用にする。
予防措置 (潜在的な不適合の発生に対する措置、水平展開等)	部門の壁を取り払う措置としてバリデーション委員会を新規に設置し、生産計画部門をメンバーに加え、月次ベースでバリデーション進捗管理を行う。他製品でも同様の事例が起き得るため、上記の是正措置を他製品にも展開する。

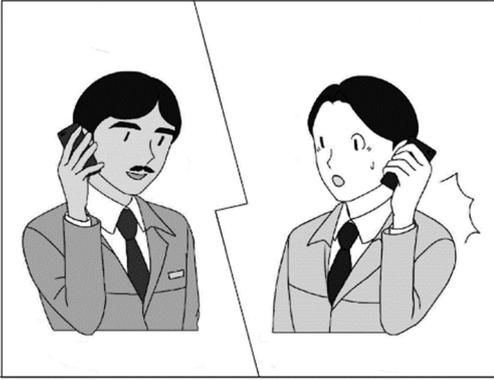
事例 2

分類	異常・逸脱
区分	製造・試験・品質システム・供給者管理・その他
発生工程・場所	原薬輸入
異常・逸脱の内容	<p>海外原薬メーカーから原薬製造に使用する副原料供給業者を変更したと事後の連絡を受けた。</p>

調査内容及び調査結果	<p>承認書上に副原料供給業者の記載がないことを確認した。原薬の製造方法及び変更前後の原薬の品質に影響がないことを原薬メーカーに確認した。取決めから副原料供給業者の変更を連絡すべき対象となっているかを確認したところ、</p> <p>ケース 1) 連絡すべき対象となっていたが本変更の連絡はなかった。 ケース 2) 連絡すべき対象にしてなかった。</p>
原因	<p>ケース 1) 原薬メーカーに調査を依頼した。変更管理は実施されていたが原薬メーカーから契約先への連絡すべき案件との認識がなかった ケース 2) 取決め上の連絡すべき事項かを確認したところ、副原料供給業者の変更を連絡すべき取決めになっていなかった。</p>
製品品質への影響及び薬事的な影響	<p>原薬製造に用いる副原料供給業者の変更であり、承認書上に副原料供給業者の記載はなく、原薬製造所にて既存原料との同等性は確認され、原薬の製造方法のパラメーターに変更は無かった。</p> <p>原薬の製造方法に影響がなく薬事的な影響はなかった。また、原薬の品質に影響がないことを確認した。</p>
応急対応	<p>原薬の製法変更がないことを原薬メーカーに問い合わせたところ変更がない旨のレターを入手した。</p> <p>副原料供給業者変更による原薬の品質に影響がないとする評価結果を入手した。</p> <p>製剤への影響を評価した。</p>

是正措置 (再発防止のための措置)	取決め内容・運用を精査する。 ケース 1) 変更管理の中で取引先へ連絡すべき案件であることを原薬メーカーに周知した。 ケース 2) 原薬の品質への影響ある事項を洗い出し、取決めにおける変更連絡すべき対象を見直す。
予防措置 (潜在的な不適合の発生に対する措置、水平展開等)	メーカー年次評価にてサプライヤー管理ランクを見直すなど他メーカーへ切り替えや、ダブルソースの採用を検討する。また他の原薬製造業者との取決め内容・運用を確認し、必要に応じて見直しをする。
